Volkswagen Type 3 (1961-1973)

Posthume waardering

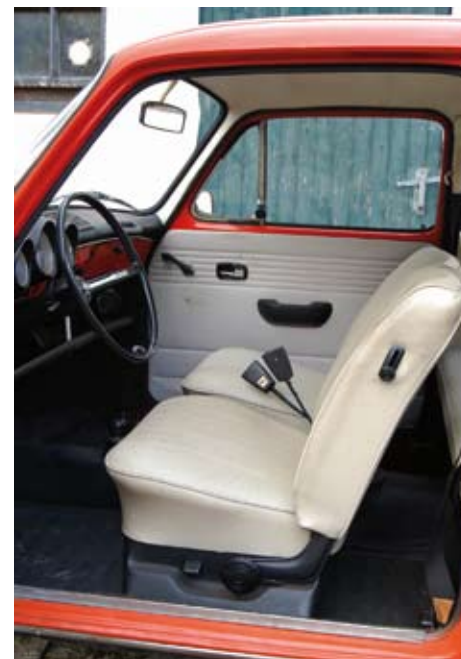
De Ponton-uitvoering ging aan de Amerikanen voorbij

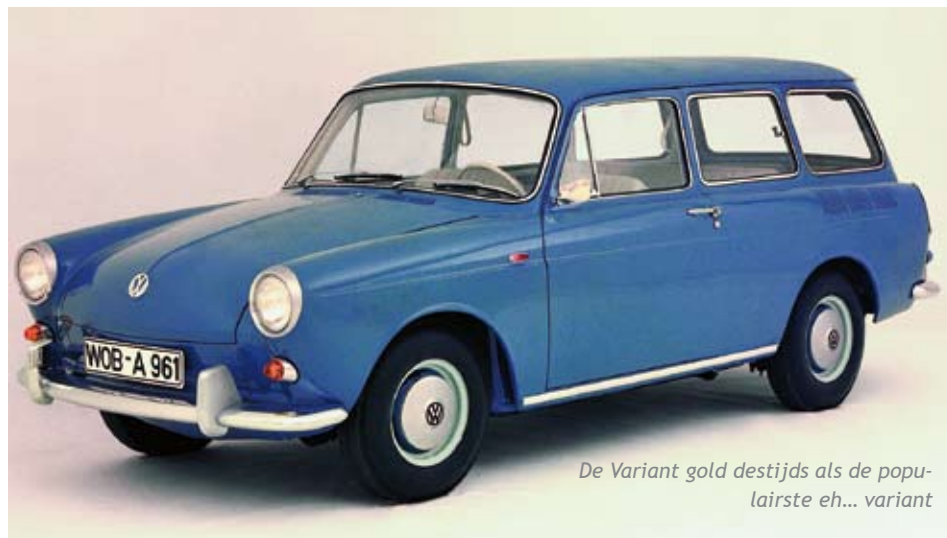
De Variant gold destijds als de populairste eh... variant

Van de drie carrosserievarianten oogt de tweedeurs Ponton het meest klassiek, maar velen vinden toch ook de Fastback érg aantrekkelijk. Destijds nam de Variant een fors aandeel in de verkoop voor zijn rekening, maar intensief gebruik deed verreweg de meeste exemplaren voortijdig aan hun einde komen. Zijn multifunctionaliteit staat natuurlijk nog steeds als een huis, maar houd onderweg wel rekening met meer decibellen in de cabine, want het type koets werkt aan de achterzijde - waar zich immers de luchtgekoelde boxer bevindt - als een klankkast. Qua krachtbronnen valt de 1500 met enkele carburateur te prefereren wanneer het gaat om sleutelvriendelijkheid, want het vormt nog best een toer om de twee gasfabrieken van de 1500 S en de 1600 S netjes synchroon te stellen en bij het minste of geringste verloop mag u opnieuw aan de slag. Ze presteren wel veel beter. De 1600 E met injectie en (dus) een veel geringere emissie bespaart u dat werk, maar bij een onverhoopte storing wacht er mogelijk een aardige zoektocht. Na de zomer van 1968 kreeg het Type 3 een andere achterwielophanging, die het weggedrag duidelijk naar een hoger plan tilde. Het jaar daarop lanceerde Volkswagen een gewijzigd koetswerk met een langere elegante neus - over de esthetiek lopen de meningen uiteen - en meer bagageruimte. Vanaf eind 1970 bezaten alle modellen ventilatieroosters in de C-stijlen, welke onbedoeld als waterverzamel punten fungeren en daarmee hopeloze roestvorming in de hand werken. Die dus maar liever niet...

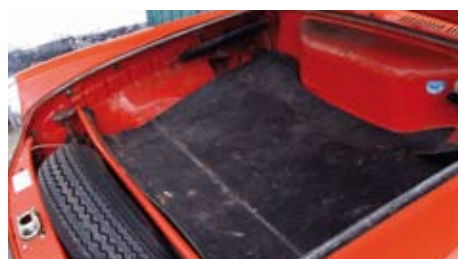
180 liter voorin...

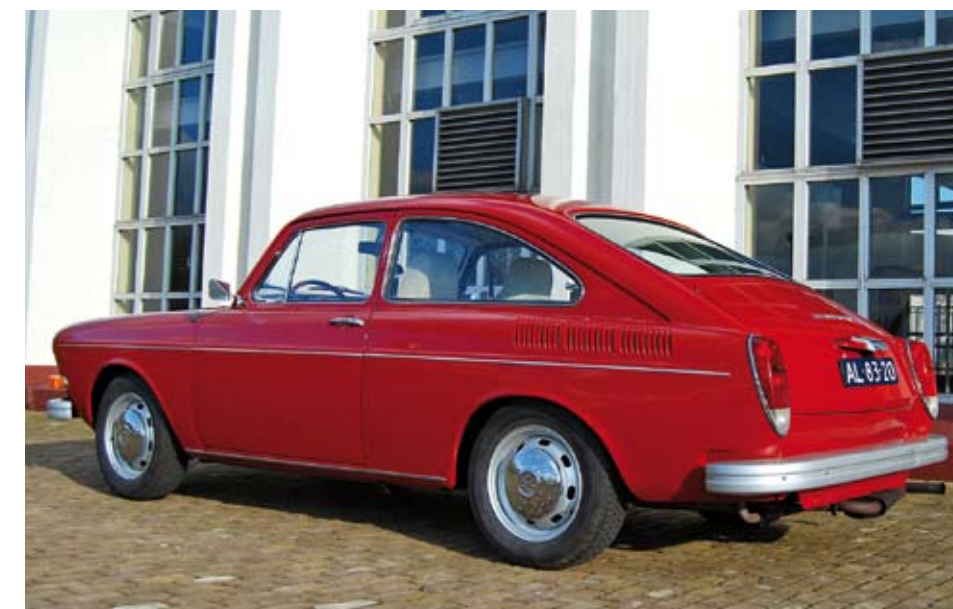
Fastback zoals we 'm in het voorjaar van 2010 testten, met de 'Amerikaanse' achterlichten
